# REPORTE DE INSPECCIÓN TERMOGRÁFICA

CLUB SAN JAVIER • ZAPOPAN, JALISCO • VUELO DEL 31 DE JULIO DE 2026

| CLIENTE<br><b>BioEnergy</b> | SITIO<br><b>Club San Javier</b> | FOLIO<br><b>RT-002TS-0926</b> | TIPO DE REPORTE<br><b>General</b> |

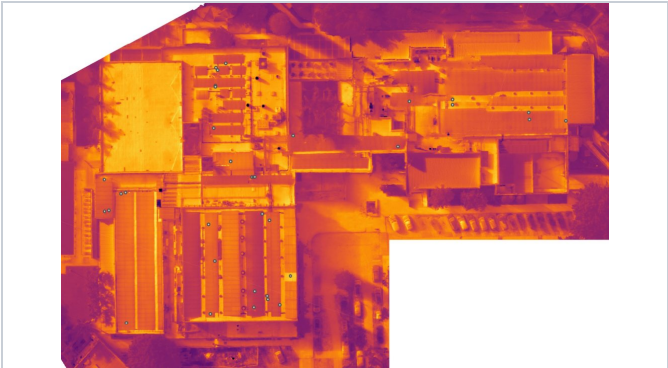
FIG. 2.2 – ORTOMOSAICO TÉRMICO · CON INCIDENCIAS

◆ Inmediata · 1

▲ Programada · 13

● Monitoreo · 21

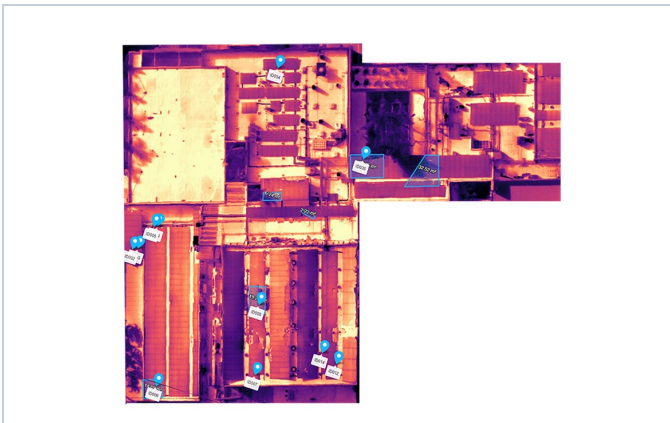
FIG. 2.3 – SUCIEDAD Y SOMBREADO · SUPERFICIE MEDIDA POR POLÍGONO, EN M²

Casi dos tercios son celdas calientes aisladas por debajo de 10 °C.  
La suciedad (26 %) concentra 7 de sus 9 manchas en la zona A, y es el único cuya superficie se midió en m² (fig. 2.3).

| CAPACIDAD FUERA DE LÍNEA · BLOQUE 1 | PÉRDIDA POR SUCIEDAD · BLOQUE 3 |
|---|---|
| Módulos desconectados 8 | Superficie afectada · fig. 2.3 150 m² |
| Capacidad detenida 3.6 kWp | Capacidad afectada ≈ 31 kWp · 68 mód. |

| # | BLOQUE Y ACCIÓN | PERFIL | PLAZO | INC. |
|---|---|---|---|---|
| 3 | <b>Limpieza.</b> Lavado dirigido de las superficies con acumulación, con prioridad en la zona A. Identificar posibles fuentes de suciedad. | Cuadrilla de lavado | 45 días | 9 |

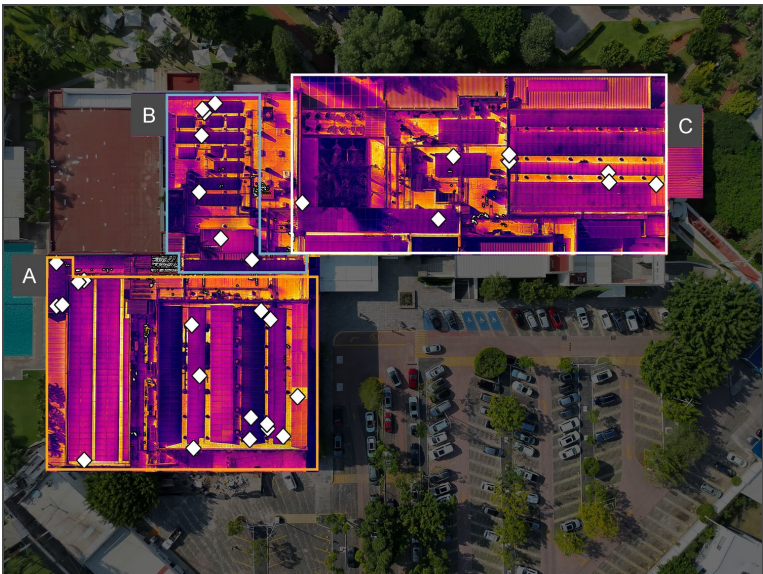
FIG. 5.1 – ZONIFICACIÓN DEL SITIO SOBRE EL ORTOMOSAICO TÉRMICO

La **zona A** concentra 16 de las 35 incidencias —el 46 %—, incluye la única de atención inmediata y 7 de las 9 manchas de suciedad. Recomendamos empezar por esta zona.

Dentro de la zona A las incidencias están repartidas entre seis mesas, sin que ninguna concentre el problema; esa dispersión descarta una causa común de instalación o de diseño.
