# REPORTE DE INSPECCIÓN TERMOGRÁFICA

CLUB SAN JAVIER • ZAPOPAN, JALISCO • VUELO DEL 31 DE JULIO DE 2026

| CLIENTE<br><b>BioEnergy</b> | SITIO<br><b>Club San Javier</b> | FOLIO<br><b>RT-002TS-0926</b> | TIPO DE REPORTE<br><b>General</b> |

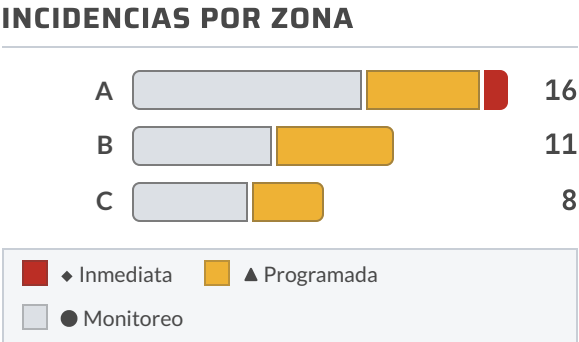
La **zona A** concentra 16 de las 35 incidencias —el 46 %—, incluye la única de atención inmediata y 7 de las 9 manchas de suciedad. Recomendamos empezar por esta zona.
